**DEKPROJEKT s.r.o.**  
Zakázka číslo: 2024-017735-AdM

Odborný posudek

## **Odborné posouzení poruch vnějšího kontaktního zateplovacího systému (ETICS)**

Základní škola JUVENTA  
Milovice  
Komenského 578  
289 24 Milovice - Mladá

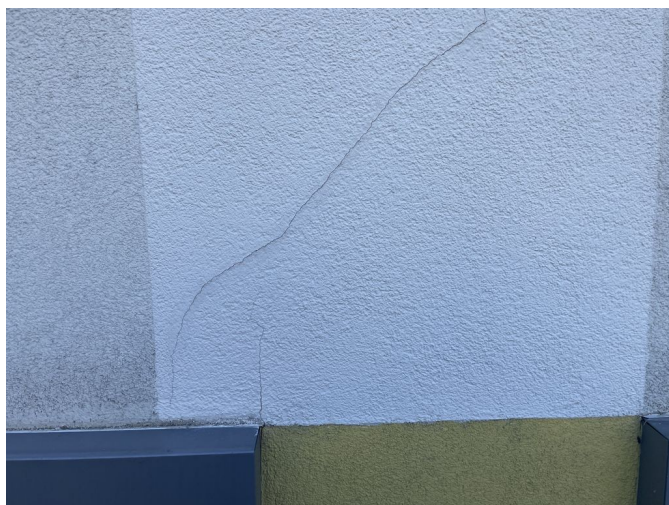
Dle poznatků objednatele se začaly několik let po dokončení rekonstrukce objevovat trhliny na ETICS především v místech parapetů a nadpraží výplní otvorů (foto /1/, foto /2/). Na základě těchto zjištění byla uplatněna reklamace vad. Po provedení oprav poškozených míst se zanedlouho trhliny objevily znovu a jejich četnost se neustále zvyšuje. Objednatel požaduje proto provést posouzení příčin poruch a koncepční návrh nápravných opatření formou odborného posudku.

foto /1/ Trhliny v místě nadpraží

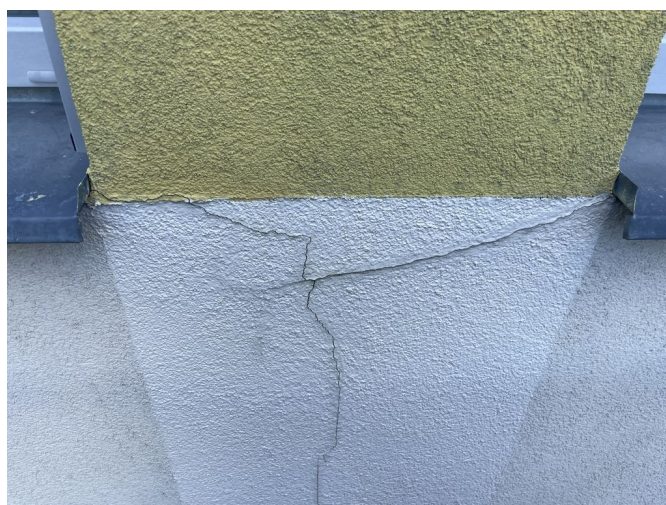
foto /2/ Trhliny v místě parapetů

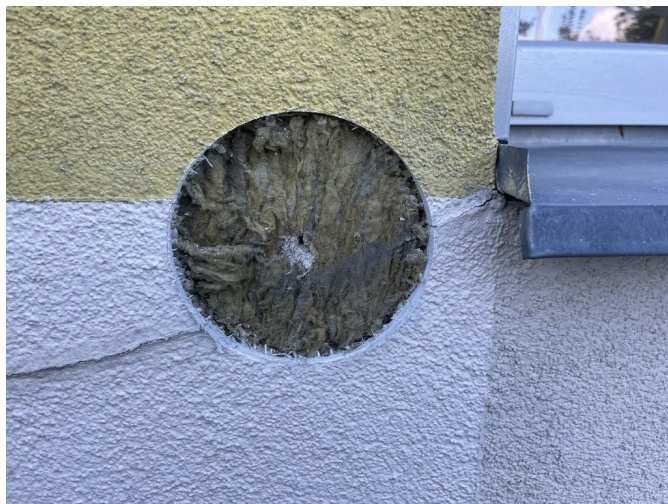
Ve všech třech sondách byla nalezena stejná skladba zateplovacího systému s izolantem z minerální vaty. Sonda S3 byla provedena již v minulosti a pro účely odborného posouzení byla využita. Na objektu A je použita minerální vata v tloušťce 180 mm a na objektu B je použita minerální vata v tloušťce 160 mm. V místě provedených sond byla nalezena minerální vlna ve vlhkém stavu při horním povrchu.

foto /3/ Sonda S1

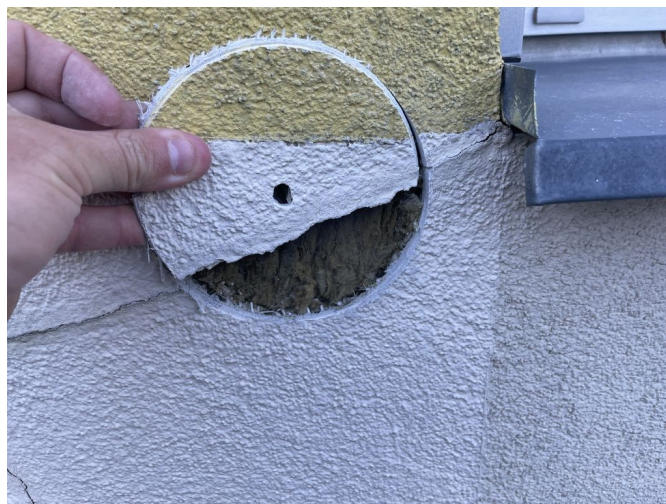
foto /4/ Sonda S1

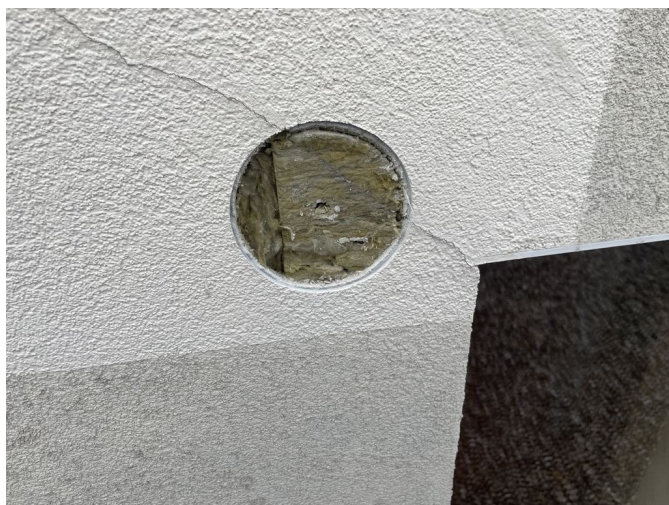
foto /5/ Sonda S2

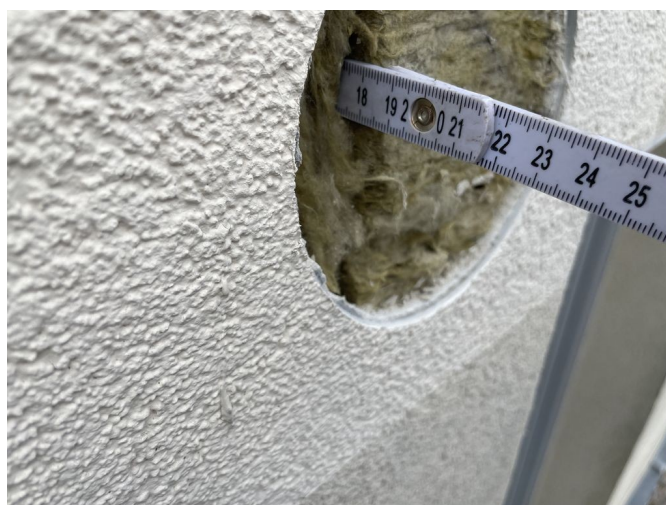
foto /6/ Měření tloušťky tepelné izolace v místě sondy S2 (180 mm)

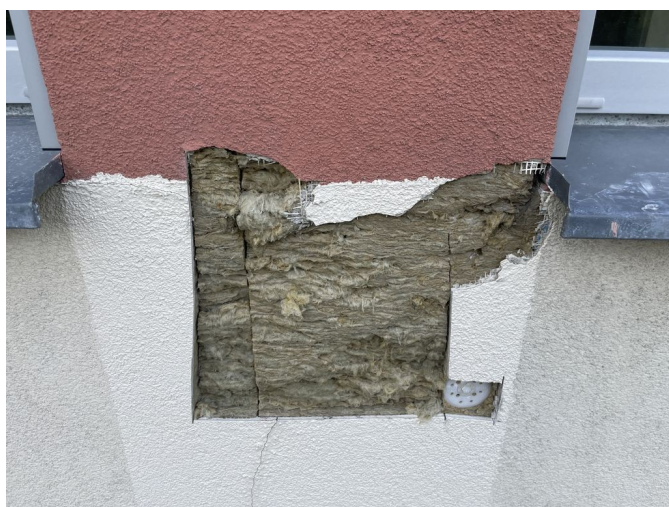
foto /7/ Sonda S3

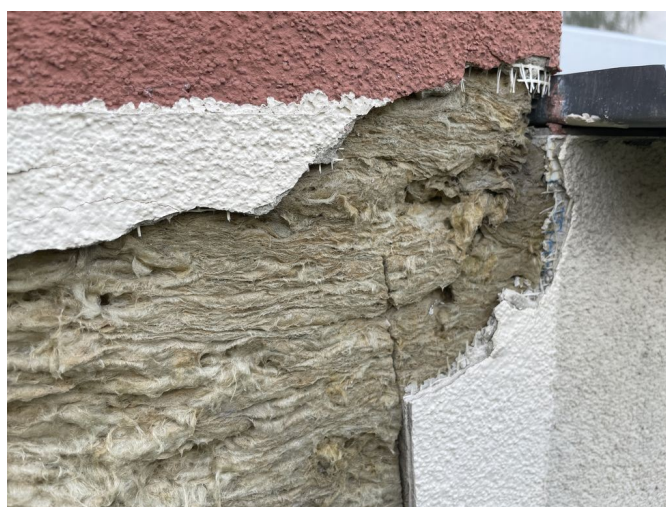
foto /8/ Sonda S3

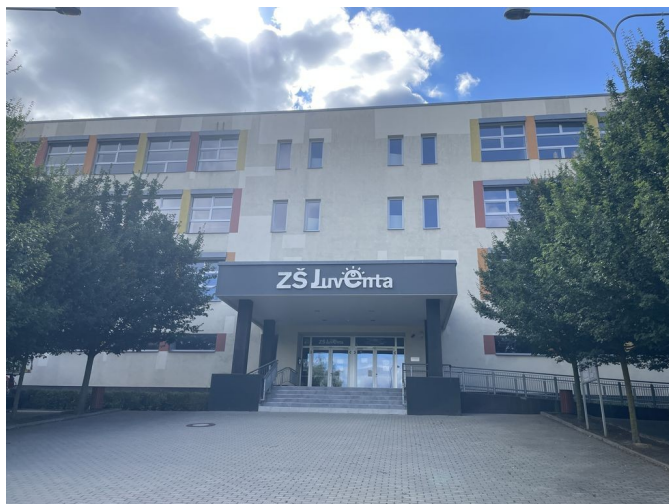
Povrch tenkovrstvé pastovité omítky je poměrně značně znečištěn usazenými řasami. Z foto /9/ a foto /13/ jsou patrná místa, která byla již v minulosti reklamačně opravována. Omítka je v současnosti popraskaná nejčastěji v místech parapetů a nadpraží. Vyskytují se zde mikrotrhliny v tloušťce od 0,1 do 1 mm (foto /10/ - foto /14/). Trhliny se vyskytují téměř na celé severozápadní části fasády objektu A a C.

foto /9/ Severozápadní fasáda objektu A

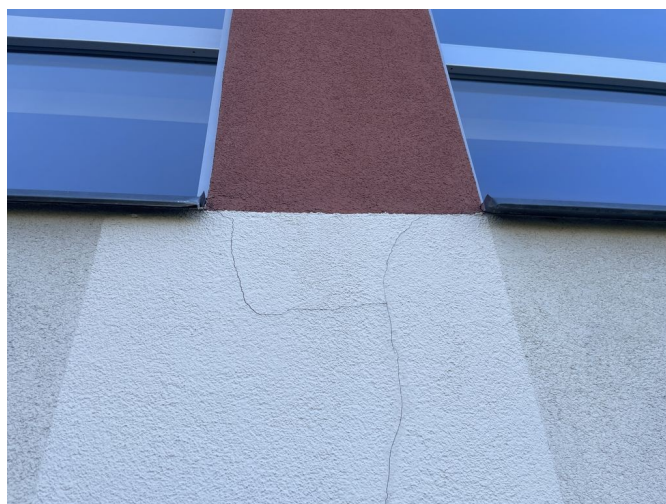
foto /10/ Trhliny v místě parapetů

Příčinou poruch ETICS v podobě tvorby trhlin v místech nadpraží a parapetů výplní otvorů je nekvalitně provedená základní vrstva. **V místě provedených sond je výztužná síťovina umístěna při vnitřním povrchu základní vrstvy a místy je v přímém kontaktu s tepelně izolační deskou.** Dle ČSN 73 2901 [6] a montážního návodu [3] musí být výztužná síťovina **kryta stěrkovou hmotou a její ideální poloha je ve vnější třetině základní vrstvy.** **V místě provedených sond u nadpraží a parapetů výplní otvorů nebyly nalezeny výztužné diagonální prvky z výztužné síťoviny.** Toto provedení je v rozporu s ČSN 73 2901 [6] a montážního návodu [3] a jejich absence s největší pravděpodobností způsobuje tvorbu trhlin v těchto místech.

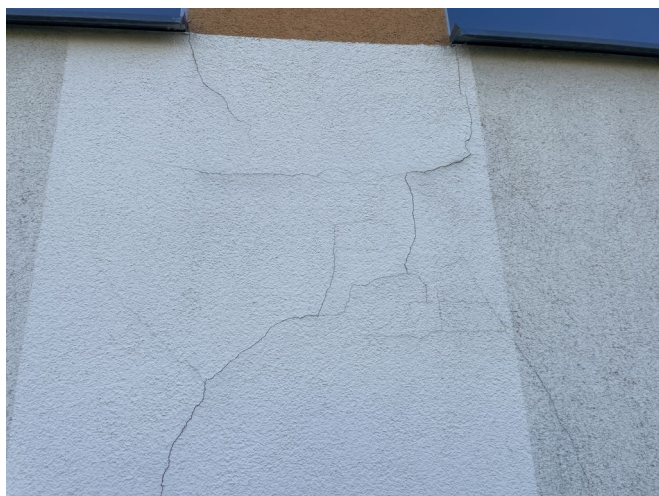
foto /11/ Trhliny v místě parapetů a nadpraží oken

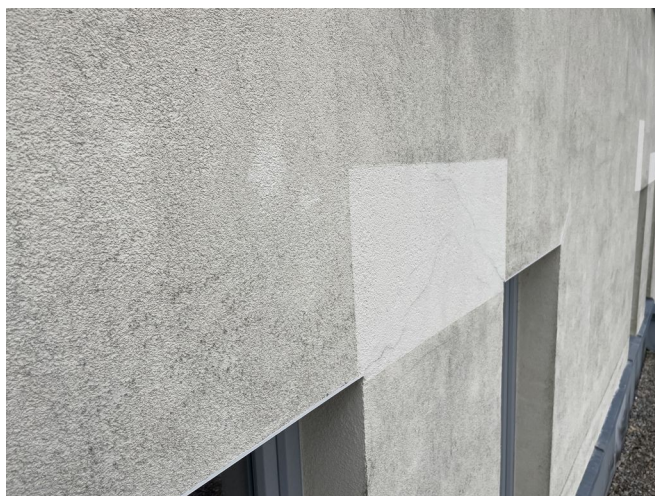
foto /12/ Trhliny v místě nadpraží oken

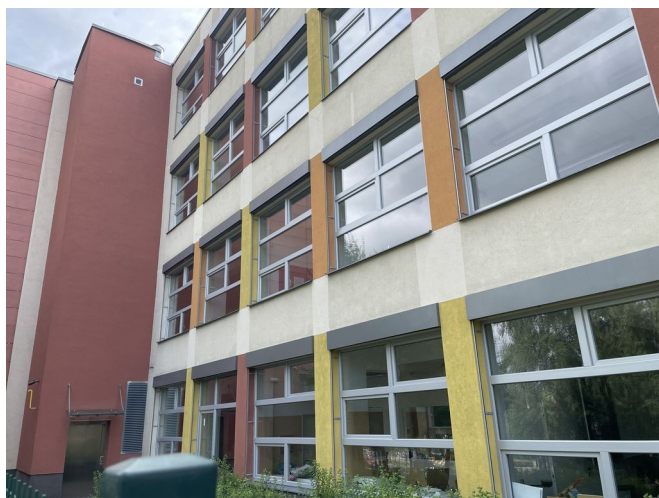
foto /13/ Severozápadní fasáda objektu C

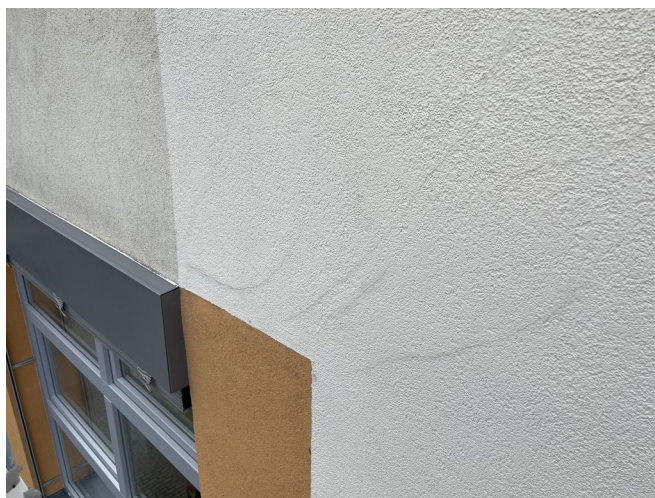
foto /14/ Trhliny v místě nadpraží oken

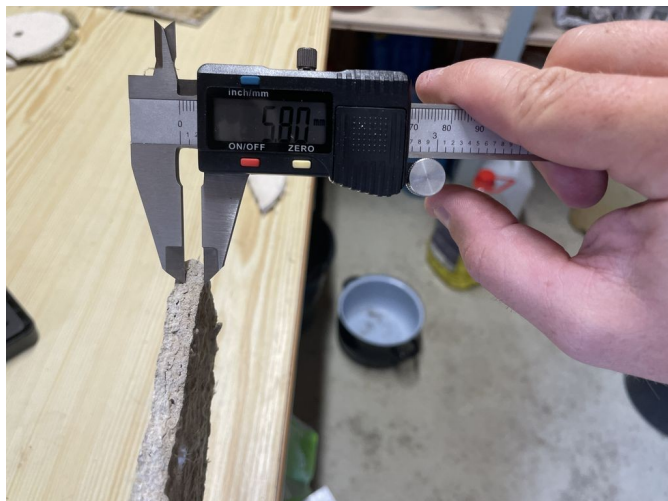
V místě sondy S1 a S2 je patrné, že došlo nejen k trhlině v lepícím tmelu, ale základní vrstva je prasklá včetně výztužné tkaniny (perlíky). Tloušťka základní vrstvy se pohybuje okolo 5 – 6 mm. Z foto /15/ je patrné, že byl lepící tmel nanášen ve více krocích, avšak vrstva pro uzavření struktury tepelné izolace u obou vzorků chybí. Poloha výztužné tkaniny je u obou vzorků při vnitřním okraji základní vrstvy. V sondě S1 výztužná tkanina prosvítá na interiérovou stranu (foto /16/). V místě sondy S1 i S2 nebylo použito výztužných diagonálních prvků z výztužné tkaniny. V místě sondy S1 se nachází jedna vrstva perlíky (foto /17/) a v místě sondy S2 jsou na části celkem 3 vrstvy. Orientace vláken je však na všech vrstvách stejná, a tak se s největší pravděpodobností jedná o místo přesahu (foto /19/).

foto /15/ Tloušťka základní vrstvy v sondě S1 (5,8 mm)

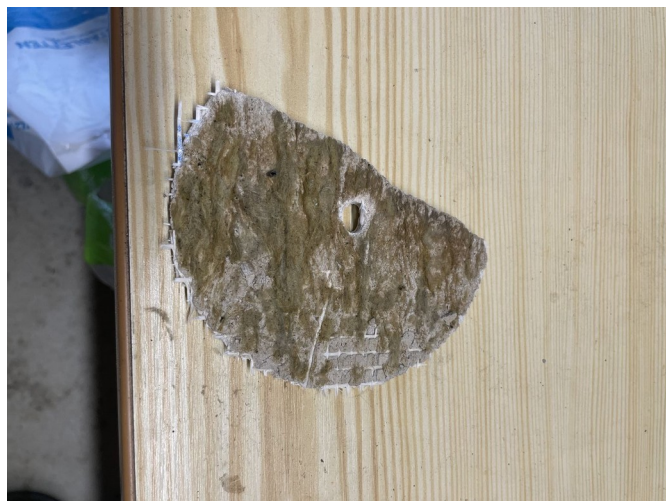
foto /16/ Prosvítající výztužná tkanina ze strany interiéru ve vzorku ze sondy S1

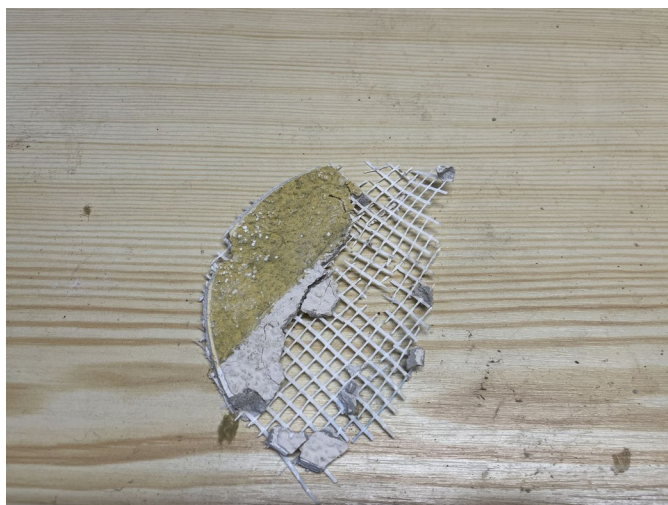
foto /17/ Ověření absence diagonál (sonda S1)

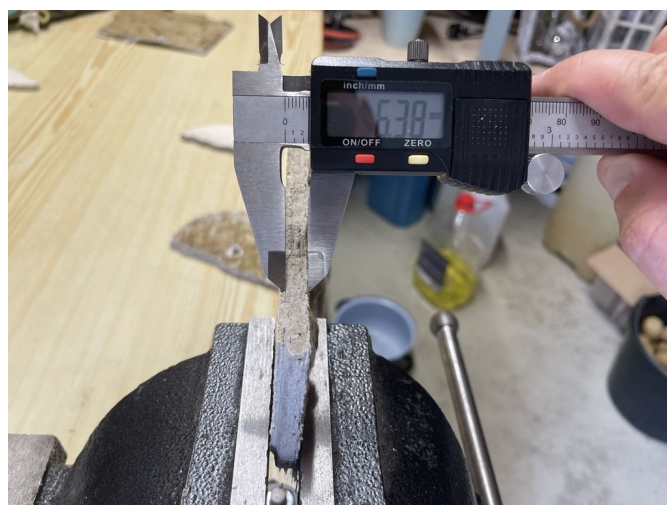
foto /18/ Tloušťka základní vrstvy v místě sondy S2 (6,4 mm)

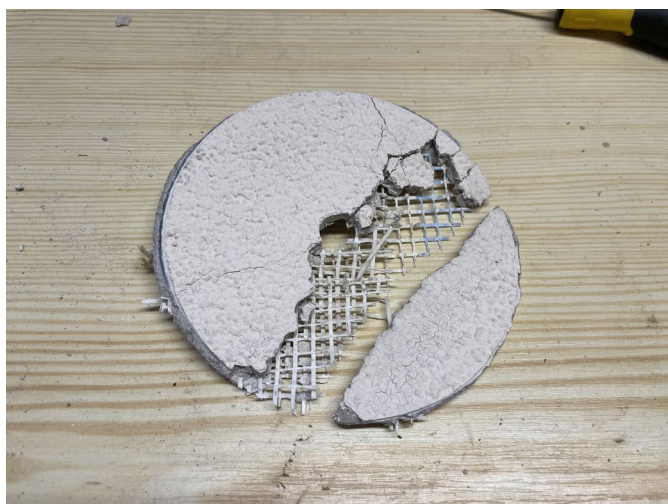
foto /19/ Ověření absence diagonál (sonda S2)

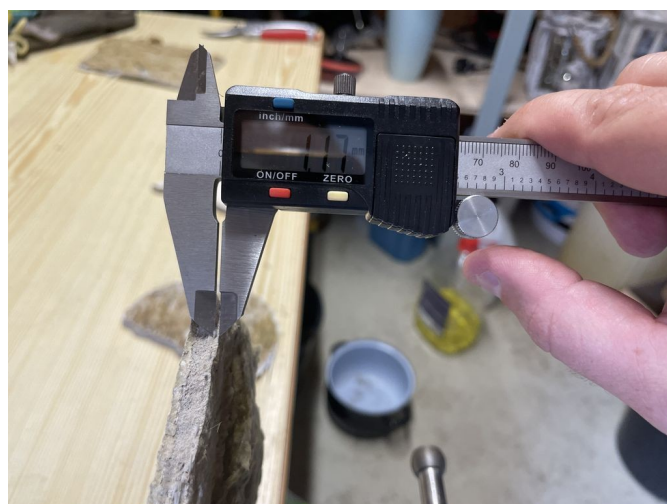
foto /20/ Měření polohy výztužné tkaniny vzorku ze sondy S2 (1,2 mm ze strany interiéru)

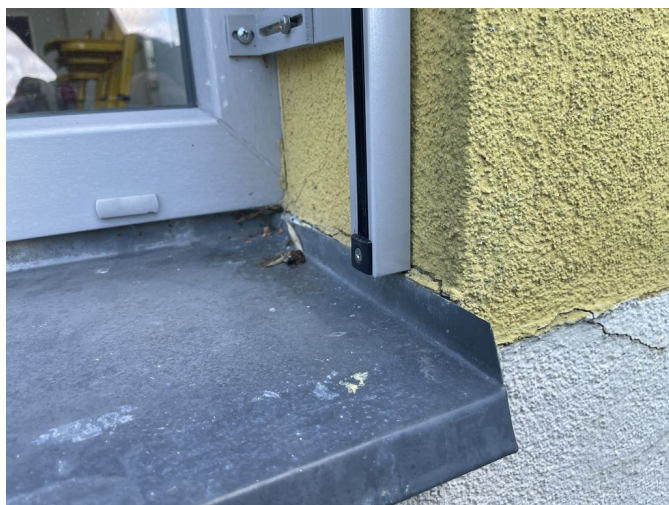
ETICS byl založen na základací liště s okapovým nosem. Během průzkumu [1] bylo nalezeno místo u objektu A, kde je základní vrstva odtržena od podkladu (foto /24/). V místech nadpraží výplní otvorů jsou osazeny systémové okapnice (foto /25/). Do některých výplní otvorů byly osazeny vnější žaluzie. Žaluziové kastlíky jsou řešeny jako plechové s vodícími lištami. Kastlíky byly osazeny do již hotových otvorů (foto /21/ a foto /26/). V místě atiky je ETICS zatažen až ke koruně atiky, kde je překrytý oplechováním atiky (foto /22/). V místě hnízdiště ptactva dochází ke znečištění fasády stékající vodou (foto /23/). Parapetní plechy byly osazeny do otvorů opatřených základní vrstvou. Tenkovrstvá omítka byla k parapetním plechům dotažena. Téměř ve všech zkoumaných místech se nachází trhlinka na styku parapetního plechu a omítky (foto /21/).

foto /21/ Parapetní plech

Osazení parapetů neodpovídá ČSN 73 3610 [9] a obecným zvyklostem [11] . V místě kontaktu parapetního plechu s omítkou **není proveden ozub pro možnost zatmelení.** **V těchto místech dochází k dilatačním trhlinám na omítce a srážková voda tak může zatekat do chráněné konstrukce.**

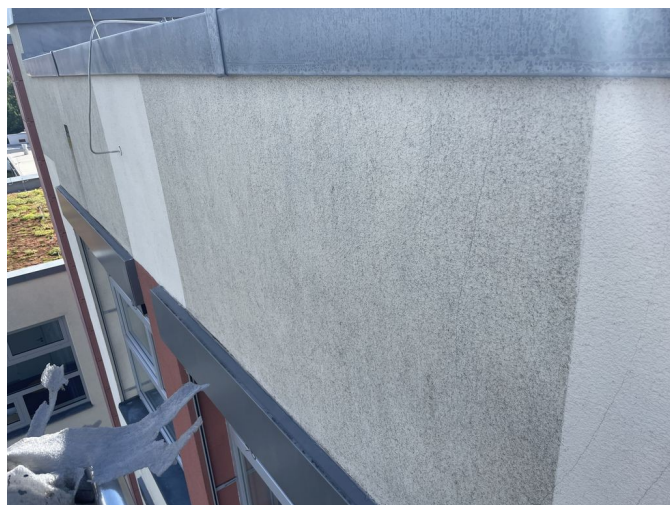
foto /22/ Ukončení u atiky

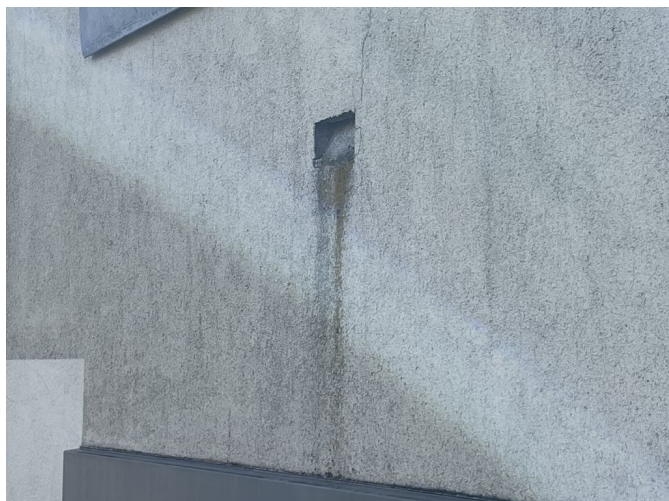
foto /23/ Otvor hnízdiště ptactva

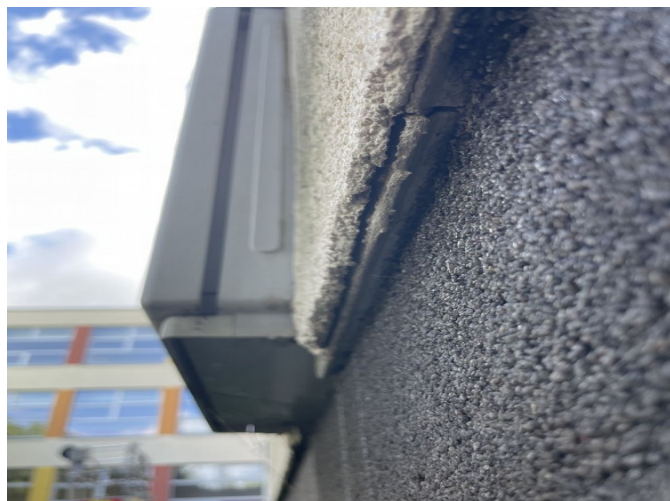
foto /24/ Odtržení základní vrstvy od zakládací lišty  
v místě soklu

Při osazení základací lišty pravděpodobně nebyla místy dodržena dilatační mezera a z tohoto důvodu došlo v tomto místě k odtržení základní vrstvy od podkladu.

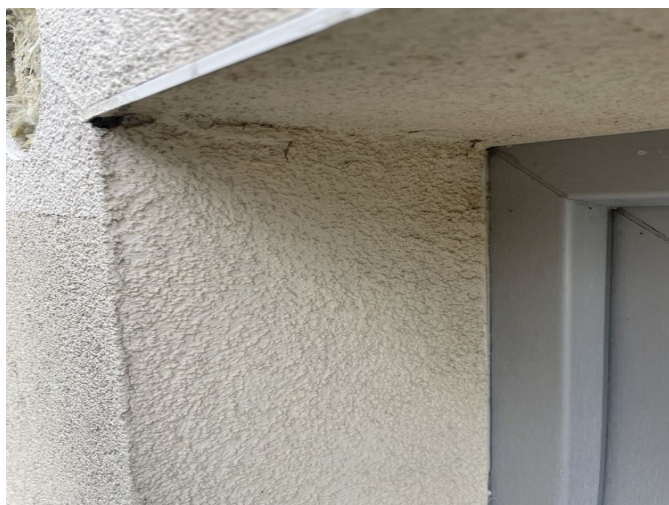
foto /25/ Okapnice v místě nadpraží

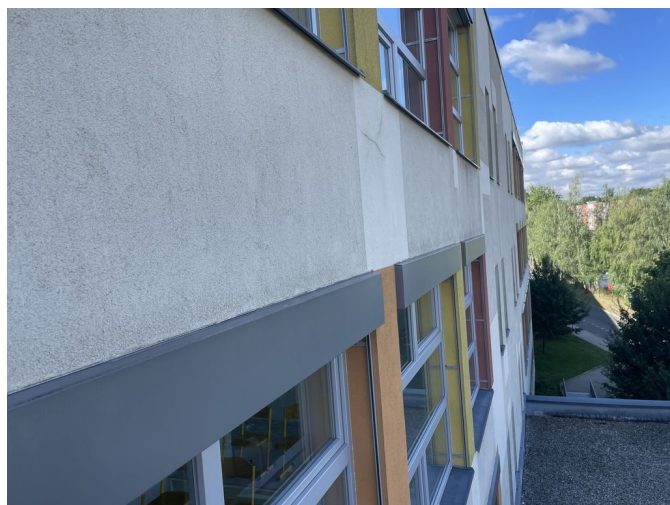
foto /26/ Žaluziové plechové kastlíky
